泰青威管道莱钢支线管道改线工程项目竣工环境保护验收公示

竣工环境保护验收调查报告

项目名称：泰青威管道莱钢支线管道改线工程项目

建设单位：国家管网集团山东天然气管道有限公司

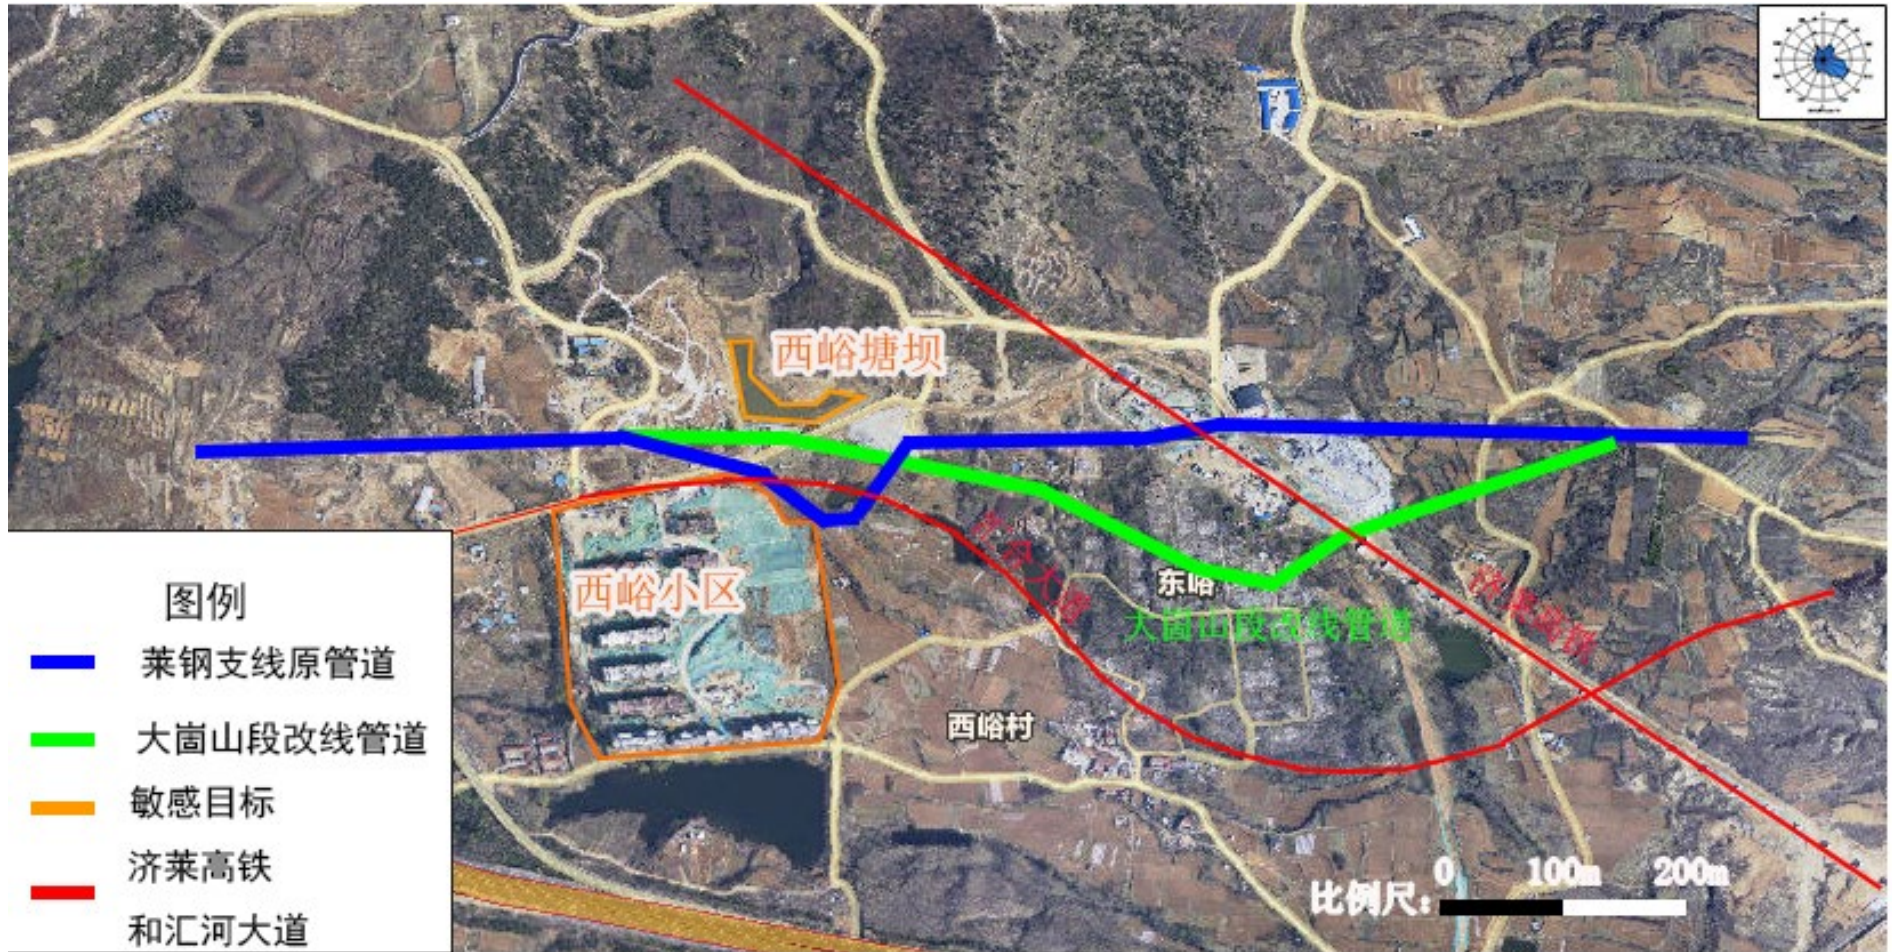
图 3.1-2 (a) 大崮山段管道线路走向图

大崮山段改线后管道自原管道里程 K17+692m 向东南方向与汇河大道北侧路堤坡脚保证最小 20m 间距并行敷设约 380m，后与济莱高铁保证最小 35m 间距并行敷设约 320m，之后以开挖预埋钢筋混凝土套管的方式穿越铺轨基地铁路路基（交叉角度约为 90°），然后转向东北方向在济莱高铁高架 1#承台与 2#承台之间以大开挖加盖板及套管的方式穿越铁路（交叉角度约为 90°），之后继续向东北方向敷设约 286m 后到达原管道里程 K18+745m 即改线终点。改线后管道长度约为 1055.1m，原管道长约 1053m。

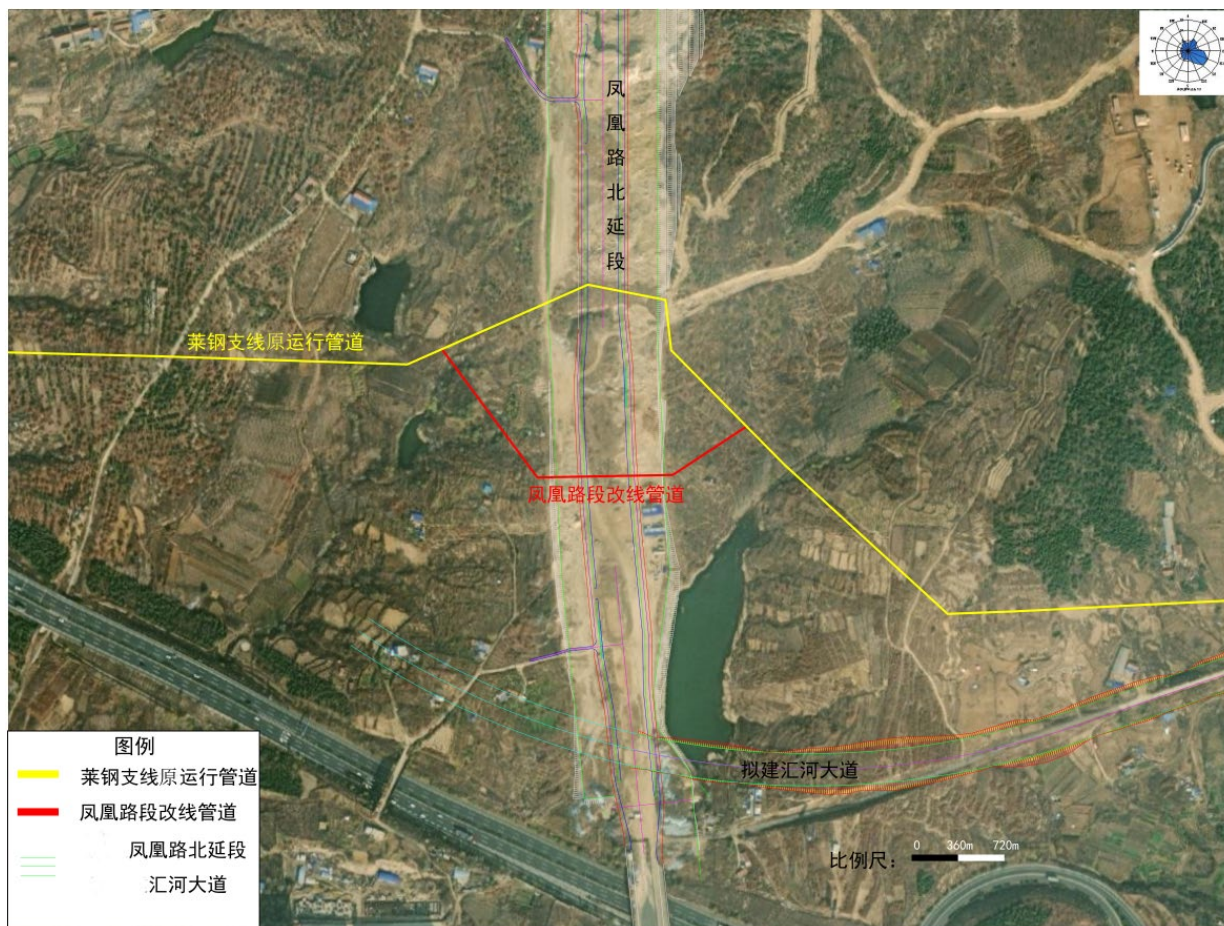
图 3.1-2 (b) 凤凰路段管道线路走向图

凤凰路段改线后，管道自原管道里程 K16+745m 处即改线起点，向东南方向敷设约 150m 后转向东以开挖预设盖板涵方式穿越凤凰路，之后转向东北方向穿越大崮山城市森林公园到达原管道里程 K17+147m 处即改线终点，改线后管道长度约为 370.8m，原管道长约 402m。本次调查项目地理位置见图 3.1-1，线路走向见图 3.1-2。

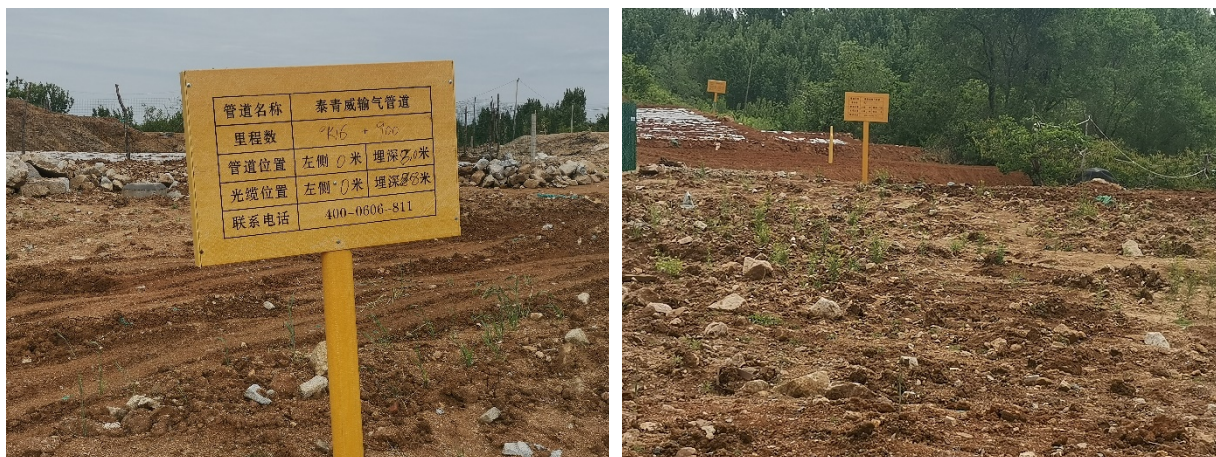
管道穿越铁路、公路、水渠、人口密集区、第三方施工活动频繁区的地段设置警示牌，大崮山段设置警示牌 4 个，凤凰路段设置警示牌 2 个。

警示牌

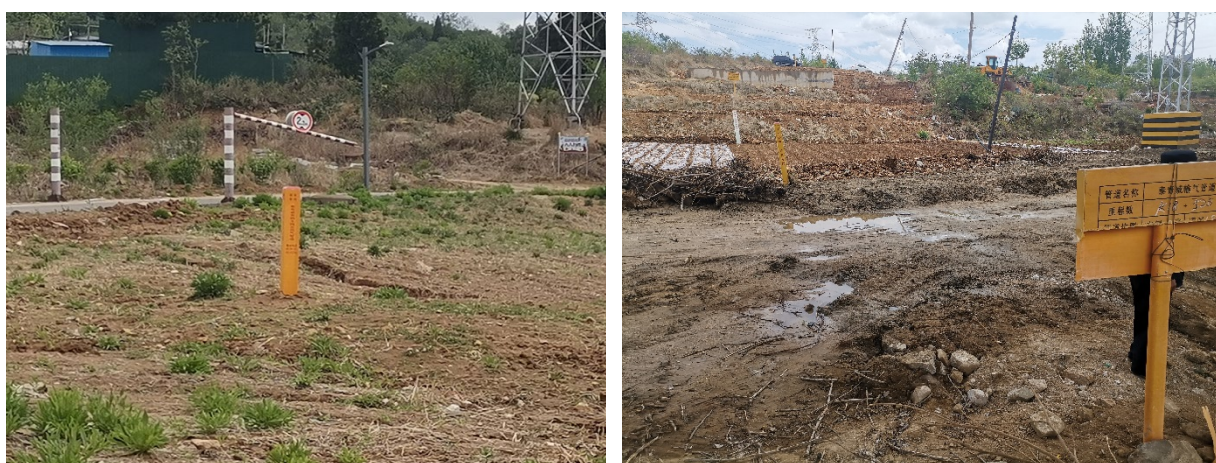
大崮山段设置里程桩 2 个（与阴保测试桩合建），标志桩 10 个，加密桩 23 个。凤凰路段设置里程桩 2 个，标志桩 4 个，加密桩 7 个。

标志桩

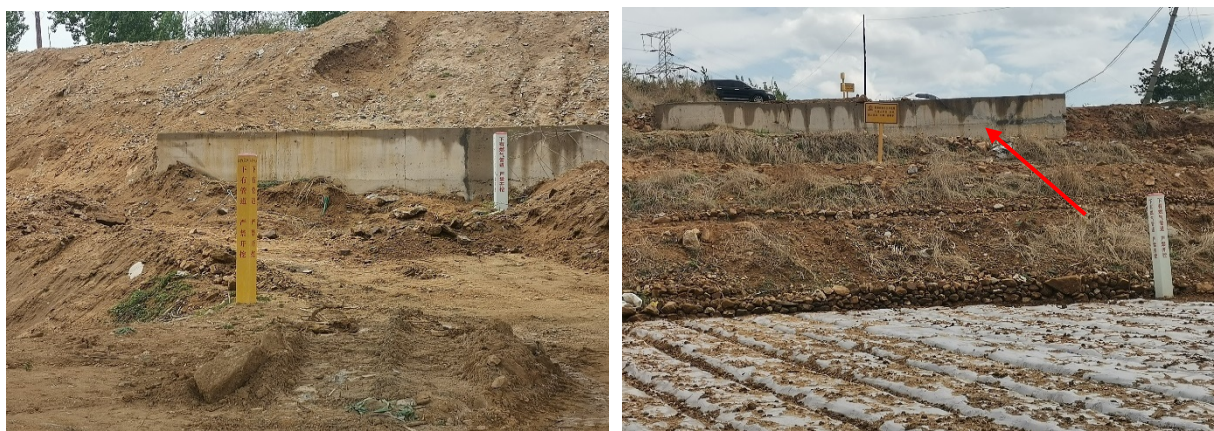
本工程线路管道沟渠大开挖穿越两侧修建钢筋混凝土挡墙护岸，管道下游修建防冲墙。在施工过程中应边开挖、边回填、边碾压、同时采取临时挡渣、排水、覆盖措施。

混凝土挡墙

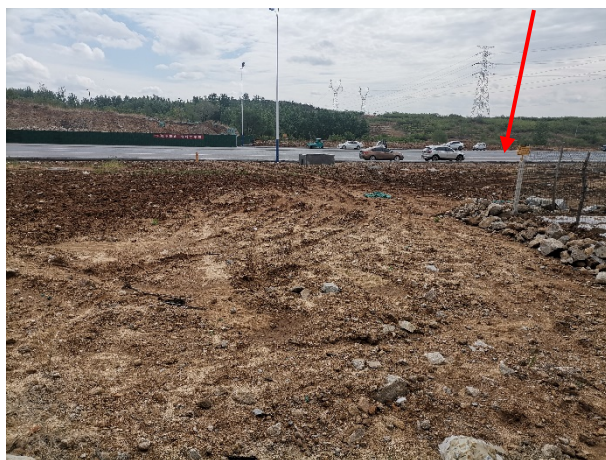
穿越工程	凤凰路	大开挖加盖板涵穿越，穿越长度 119m，1 处，盖板涵长 115m
	大崮山城市森林公园	改线管道穿越凤凰路后，继续转向东北方向穿越大崮山城市森林公园约敷设 80m，到达原管道里程 K17+147m（改线终点）

凤凰路穿越

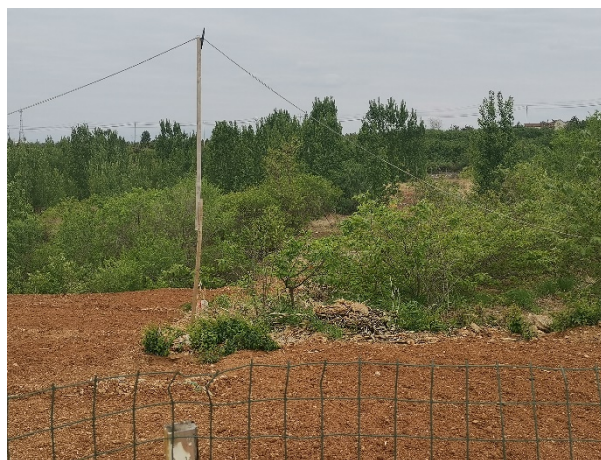
堤顶路	西峪塘坝南侧堤顶路 1 次，穿越长度 56m，大开挖加套管穿越道路。
	大崮山城市森林公园	大崮山森林公园内敷设约 795m，不穿越核心区、保育区。

大崮山城市森林公园穿越

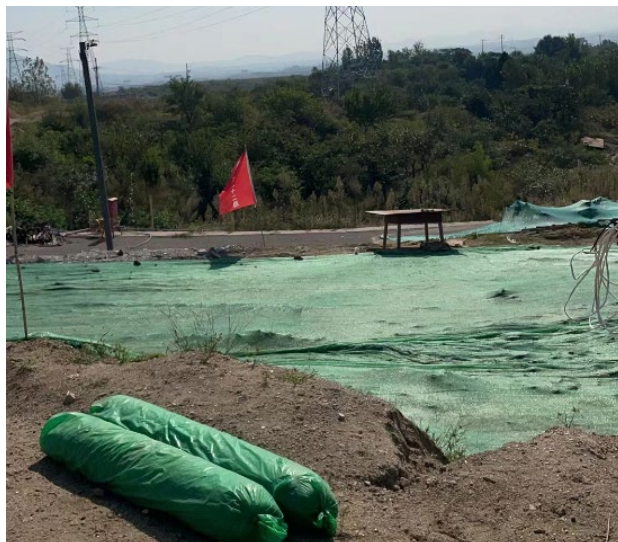
- （1）防治场地水土流失，对因开挖管线等遭受扰动的地表应及时平整、压实；
- （2）对场地裸露地表，进行定期洒水，保持土壤水分，抑制地表扬尘；
- （3）对与施工有关的主要运输道路，及时进行清扫，保持路面清洁，减轻路面起尘；
- （4）对物料散装的运输车辆，加盖篷布，防止物料洒落造成扬尘污染；
- （5）主要扬尘作业点设在环境敏感点的下风向，同时在其周围设置隔离围墙和拦风板，以有效防止扬尘的产生和进一步扩散；物料堆存加盖了篷布。

防尘苫盖

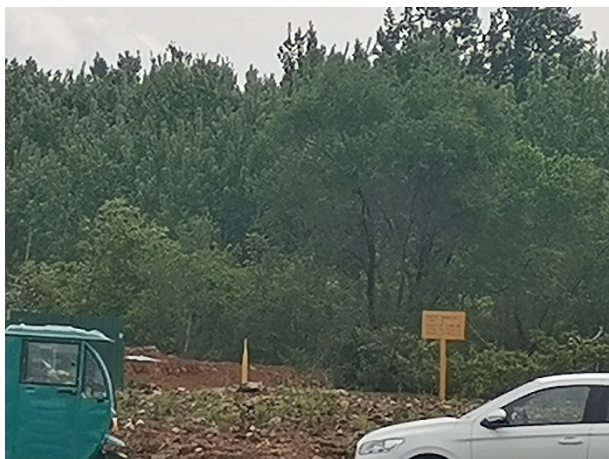
本工程调查范围内没有国家级重点保护野生植物的分布区。通过沿线实地调查，目前管道沿线植被分布情况与环境影响报告中表述的植被分布情况基本一致，未发生明显变化。

植被恢复

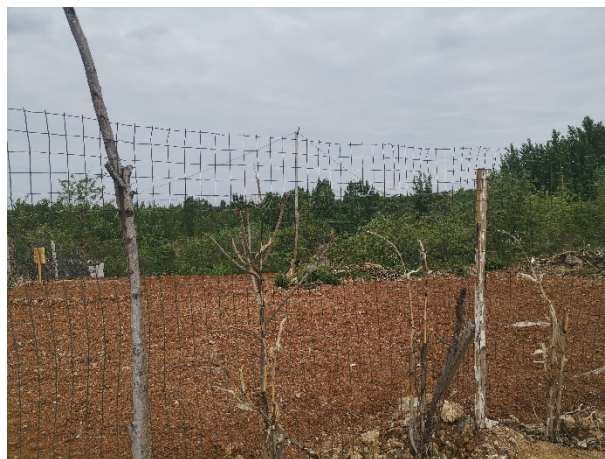
土地复垦

本工程水土流失主要发生在施工期。管沟开挖破坏原有相对稳定的地貌，使土壤结构疏松，作业区地表植被丧失，产生一定面积的裸露地面，诱发或加剧土壤侵蚀危害。本工程在施工过程中做到了控制开挖面，减少裸地和土方的暴露面积。本工程管道分段进行建设，遵循边开挖边回填的作业工序要求，缩短施工期，使土壤暴露时间缩短，管道挖沟土均快速回填，无弃方，管沟回填后两侧预留了截水沟，施工完毕后及时恢复原有地貌，降低了水土流失。施工便道大部分利用当地公路和乡村路，临时占地也都得到了地貌恢复。有效降低了管道工程产生的水土流失影响，施工期没有造成严重水土流失。随着植被的恢复，运营期水土流失基本上得到了有效控制。
